Acta Beregsasiensis

2009
VIII. évfolyam, 1. kötet
Том VIII, № 1
Volume VIII, № 1

A Nagy-hegyen található meddőhányó kihatása a környező vizek állapotára

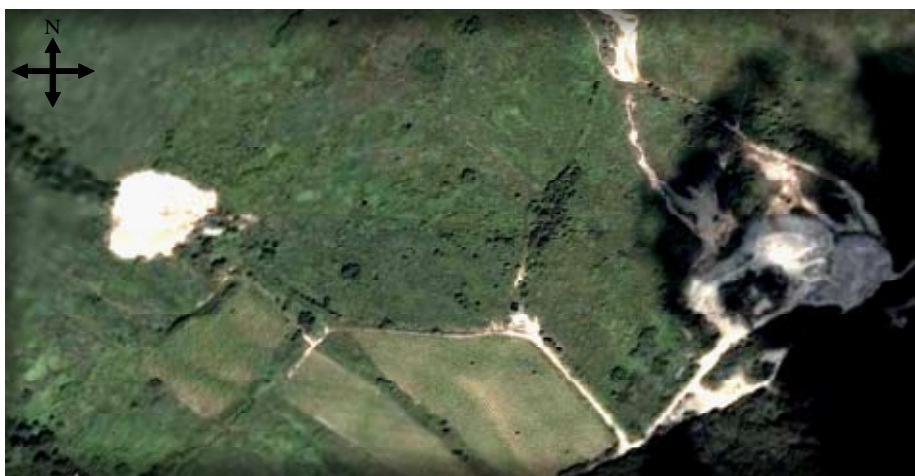
1. ábra. A meddőhányók látképe (Forrás: www.googleearth.com)

A műholdképen látható hogy nem egy, hanem két meddőhányó is van a területen (1. ábra). Mind a két meddőhányó a nagymuzsalyi aranybánya tevékenysége során jött létre. A két meddőhányó a Nagy-hegy nyugati oldalánál helyezkedik el. A kisebbik meddőhányó felszíni területe kb. 9000 m², a nagyobbiké pedig ennek több mint a duplája, 19000 m² (www.googleearth.com, 2007). A két meddőhányó között nemcsak méretbeli különbség van, hanem keletkezésük időbeli különbsége is nagyon jól megfigyelhető: a kisebbik meddőhányó sokkal régebben keletkezett, de ide már nem hordanak meddőt. A nagyobbik meddőhányónál viszont jól látható, hogy folyamatosan hordták a meddőt. Azért csak múlt időben, mert az utóbbi néhány hónap folyamán nem üzemelt az aranybánya anyagi gondok és tulajdonosváltás miatt.

A nagyobbik meddőhányónál több épület található, van egy használaton kívüli tárna, illetve több magasfeszültségű vezeték és transzformátor. A magasfeszültségű vezetékek az aranybányától jönnek, ami a Nagy-hegy túlsó oldalán található. A nagy meddőhányó mellett egy földút található, amelynek egyik oldala a Kukjába vezető úthoz csatlakozik, a másik vége pedig az aranybányához vezet. A földút eléggé megviselt, mély nyomok és barázdák szabdalják, mivel nagy teherautók és munkagépek használják. Erről az útról ágazik le a kisebbik meddőhányóhoz vezető út, amit már csak néhány gazda használ, hogy eljusson a szőlejehez. Régebben a nagyobbik meddőhányó területén is szőlőültetvény volt.

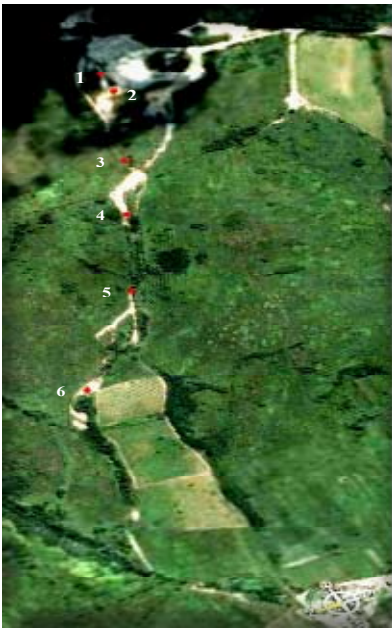
2. ábra. A meddőhányótól vett minták vételezési helyei
(forrás: www.googleearth.com)

Vizsgálatainkat a nagyobbik meddőhányónál végeztük, mivel azt gondoltuk, hogy annak jóval nagyobb kihatása van a környezetére. A vízminták vételezésére félliteres műanyag palackokat használtunk, és a mintákat 24 órán belül laboratóriumi körülmények között vizsgáltuk meg. A mintavétel két nagyobb körzetre koncentráldott:

Az első körzet a nagyobbik meddőhányó és körzete. Itt főleg a meddőhányónál és tőle, a város felé lefolyó víz útján történtek a mintavételek. Összesen hat darab mintát sikerült begyűjteni a területről (2. ábra).

Az első mintát néhány méterre, az utolsót (6.) a meddőhányótól körülbelül 590-600 méterre vettük.

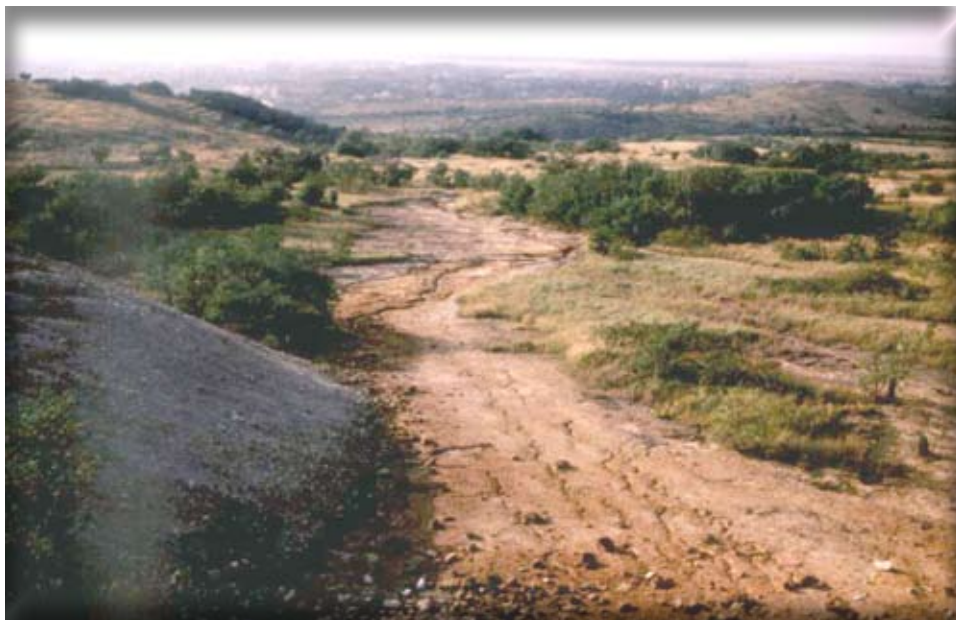
1. kép. A növényzet megdöböntő mértékű pusztulása a meddőhányótól lefolyó víz nyomában (Forrás: Demeter 2007)

A Nagy-hegyen található meddőhányó jelentős mértékű tájrombolást okozott, melynek szembevetendő következménye, hogy megváltozott az eredeti domborzat, növényzet és talajösszetétel. A domborzatban bekövetkezett változások a terep elegyengetésében, meddővel való feltöltésében, illetve az odavezető utak barázdálódásában figyelhető meg. Emellett fokozódik a vizerózió, melynek jeleit a város felé néző domboldalon tapasztalhatjuk.

A növényzet megdőböntő mértékű pusztulása (1. kép) a meddőhányótól lefolyó víz nyomában és környékén, a talaj és a víz megváltozott kémiai összetételére és pH-értékére utal.

Idővel a meddőhányó hatása nem csupán a környező növényzetre és talajra lesz pusztítóan káros, hanem a város ivóvízkészletére is. A meddőhányó kialakítását meg kellett volna akadályozni, hiszen a domboldal nem megfelelő hely számára. Az ivóvíz szennyeződésének megelőzése szempontjából a legjobb megoldás a további meddőfelhalmozás leállítás, illetve a már kialakult meddőhányó elszállítása a területről – a megfelelő környezetvédelmi szempontok figyelembevételével.
